# Avance DPX-25 + BACS

## 2007-11-19 - El robot es penja sovint

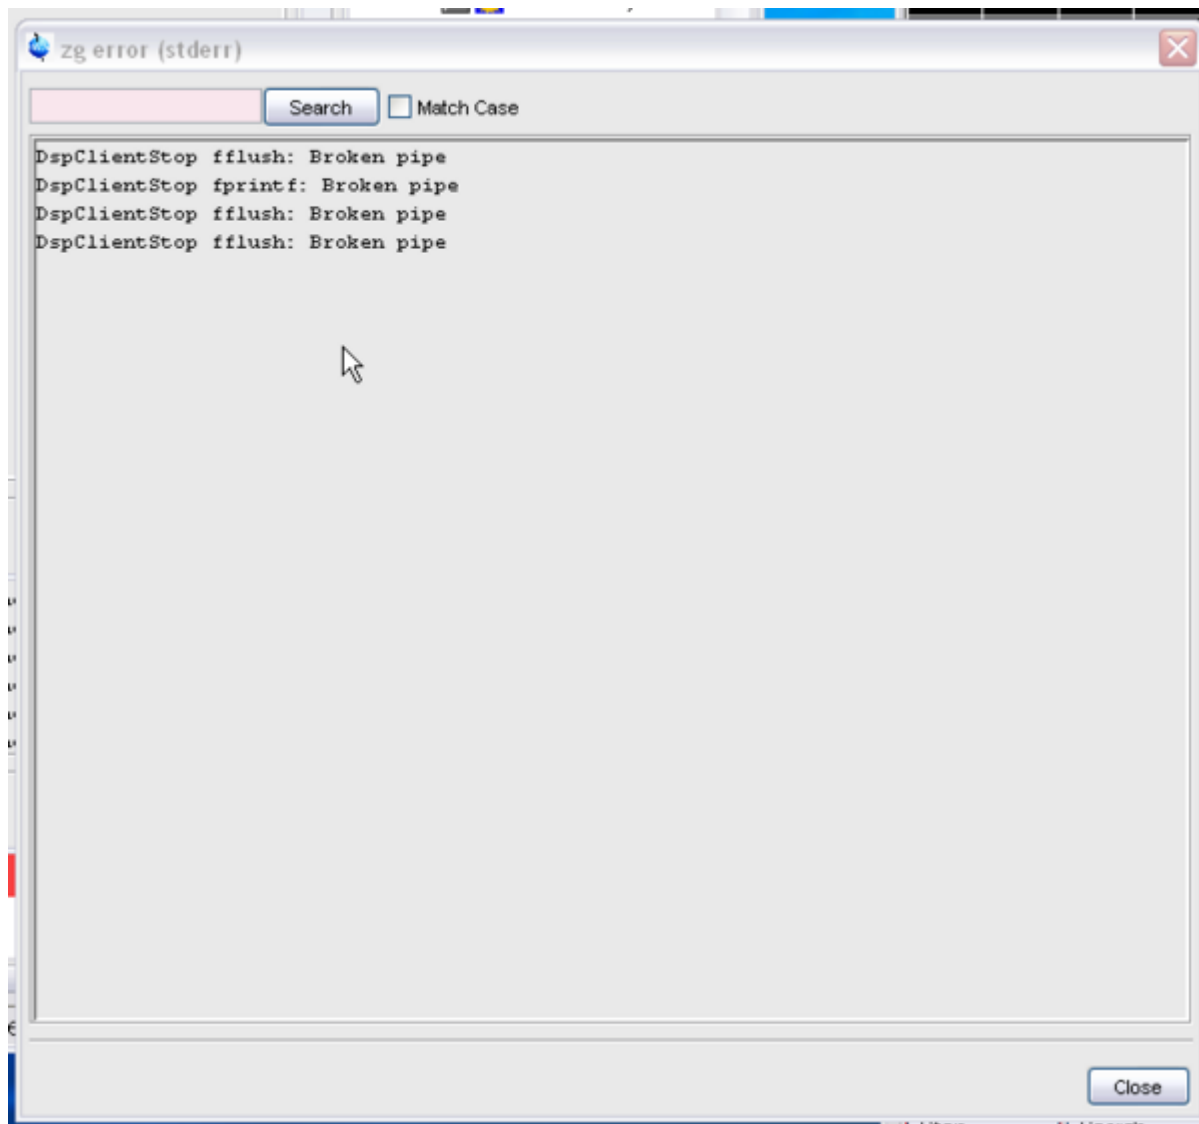
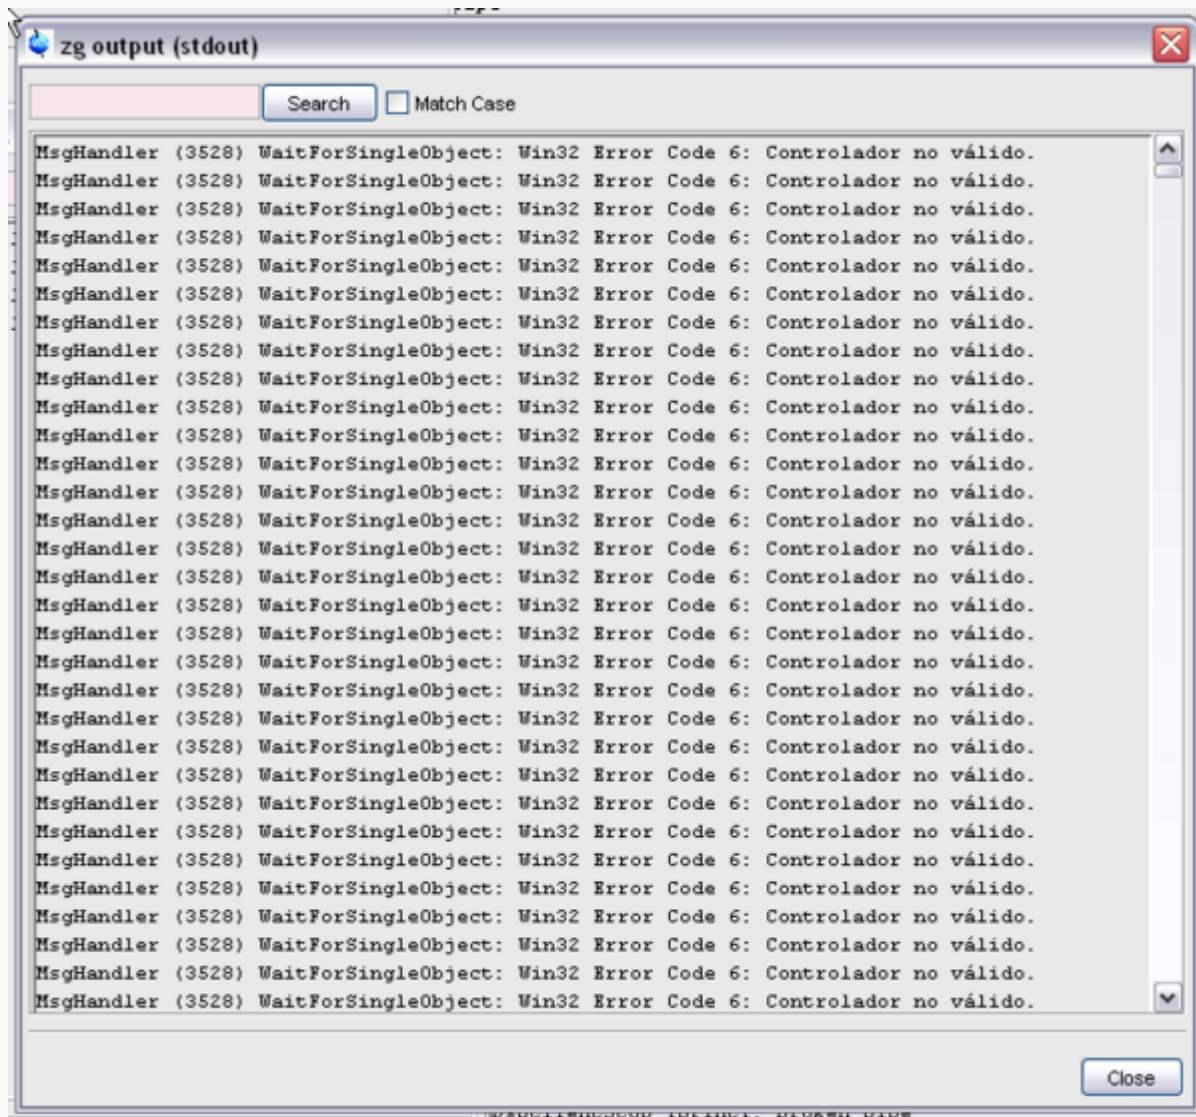
La resta de finestres amb missatges d'error són conseqüència d'aquests errors.
