# Avance DPX-25 + BACS

## 2007-11-19 - El robot es penja sovint

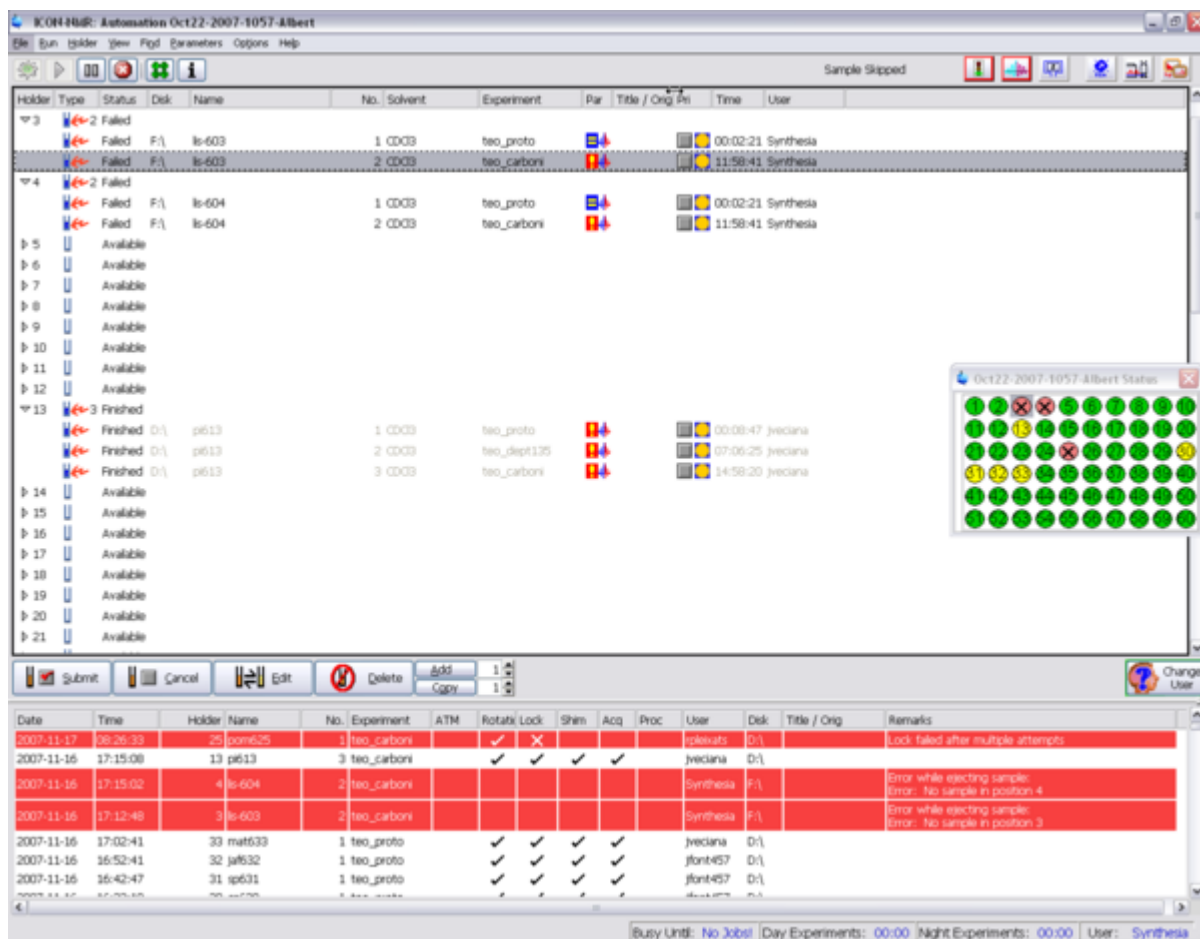
Vàrem reprogramar els experiments, i el robot va funcionar correctament amb la resta de mostres programades per aquella tarda i nit. Malauradament, dissabte es va tornar a aturar per un error. Les captures de pantalla següents il·lustren com ens vàrem trobar l'ordinador el dilluns al matí, i els missatges d'error mostrats pel programa.

En aquest cas però, **els errors tenien un origen humà**. Per fer les proves amb el robot, vàrem moure de lloc tubs programats, que després no vàrem tornar al seu lloc, i quan es va programar la cua es va donar per fet que els tubs ja programats estaven al seu lloc.

Com es pot veure, els missatges d'error indiquen que no hi ha tubs als llocs programats,

Error while ejecting sample:  
Error: No sample in position 3  
...

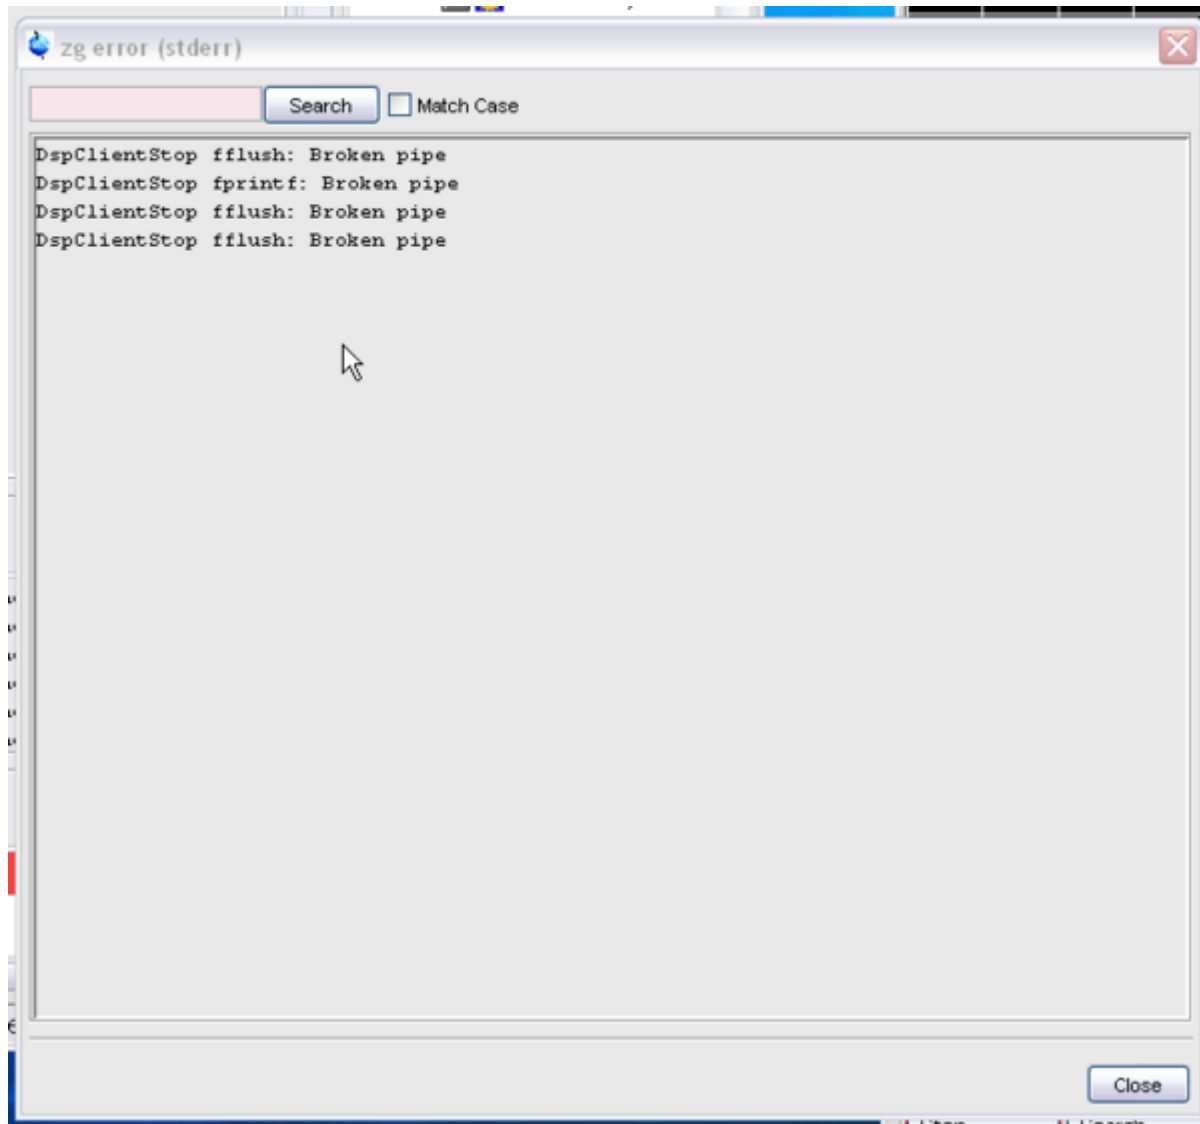
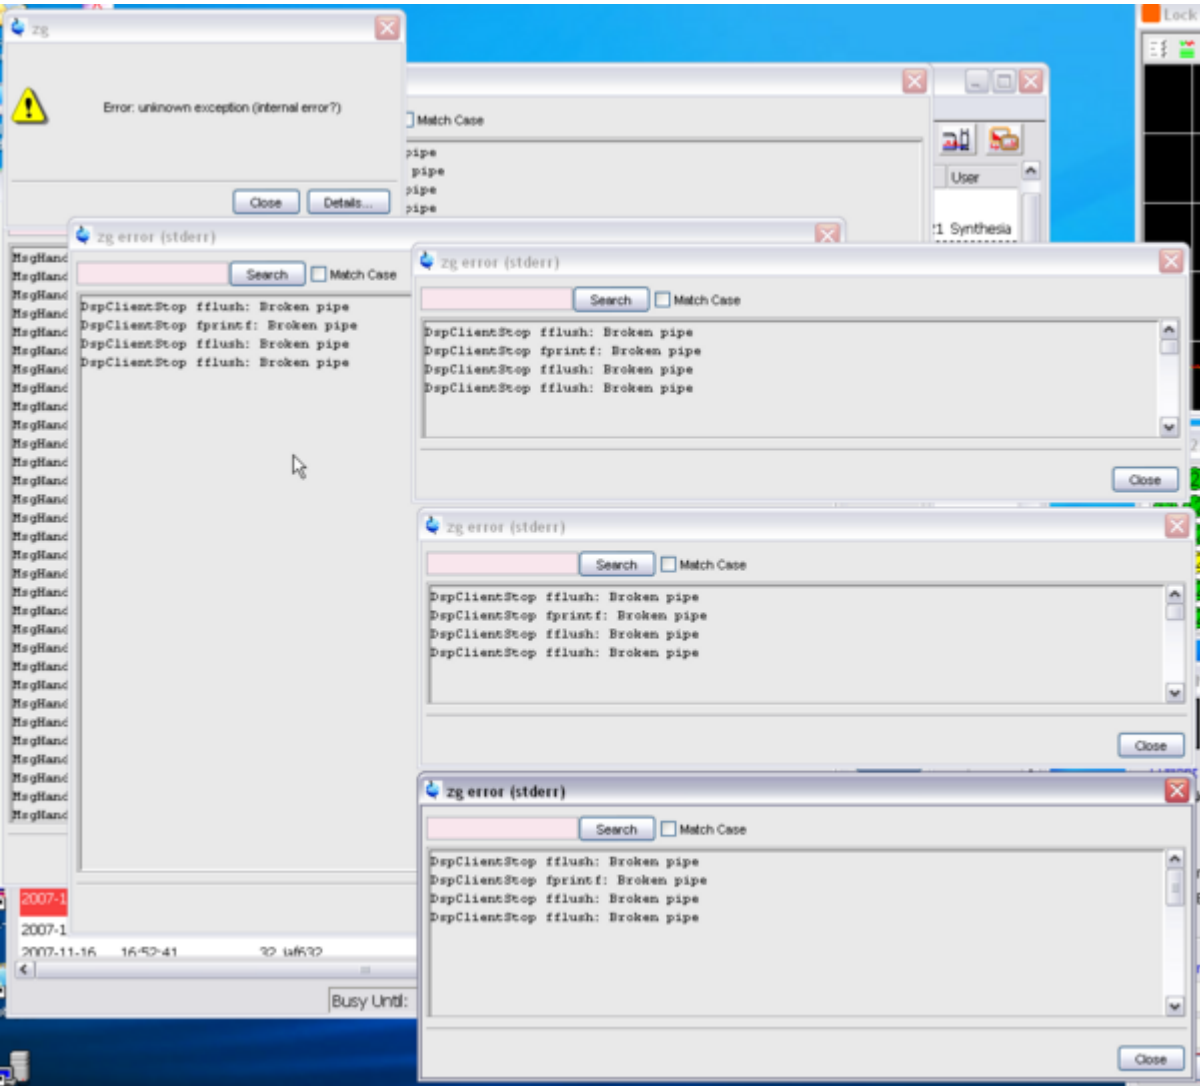
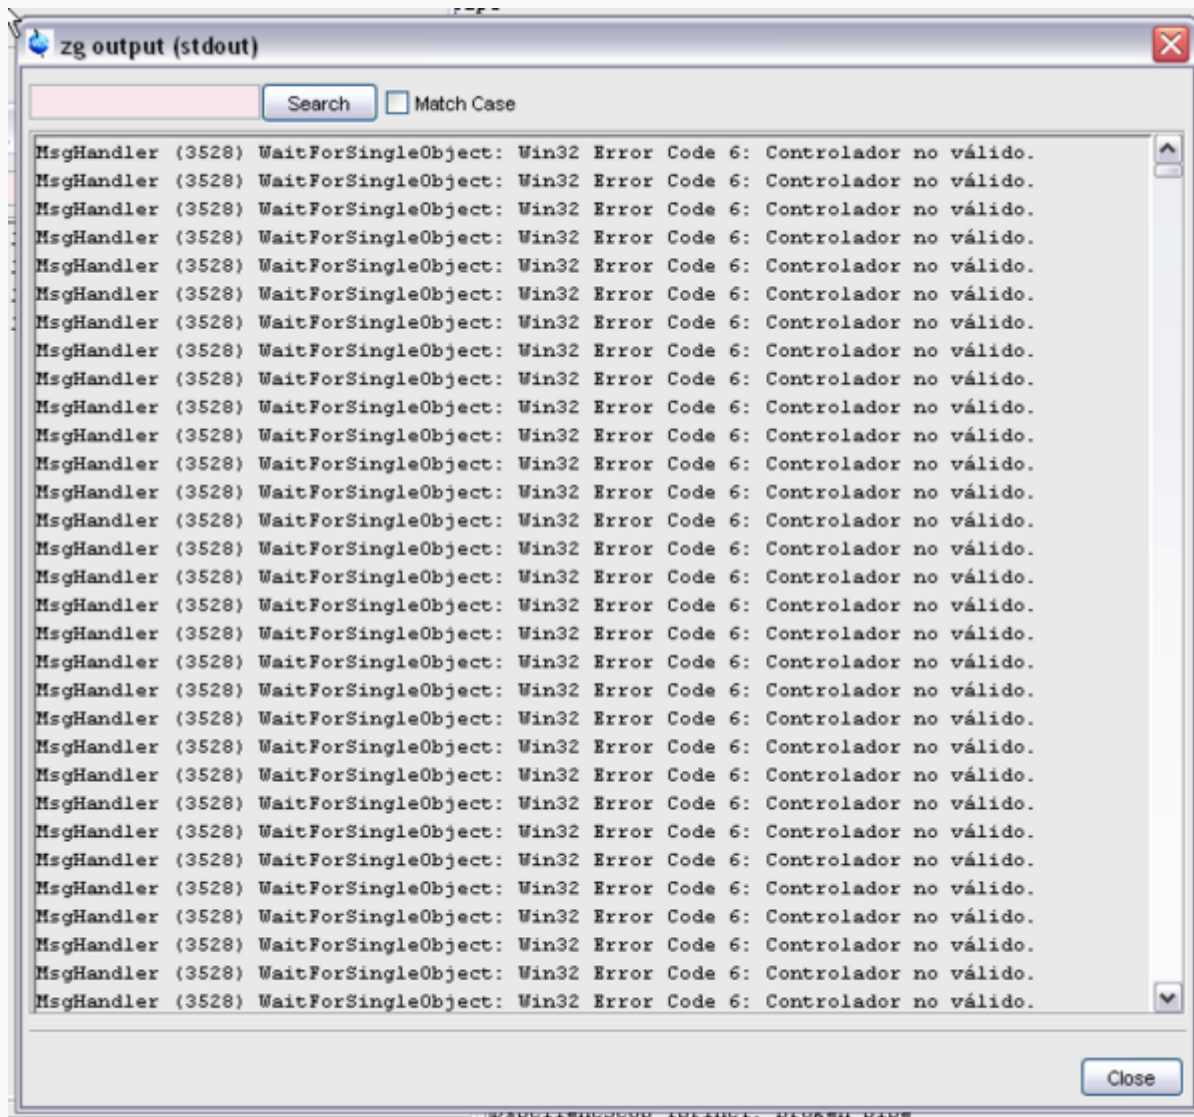
La resta de finestres amb missatges d'error són conseqüència d'aquests errors.
