Avería del baño refrigerador Neslab Merlin M75

La bomba del baño refrigerador Neslab Merlin M75 ha dejado de funcionar: no impulsa el agua y la aguja del indicador de presión de agua oscila rápidamente. Al no ser una bomba pulsante, sino una bomba de desplazamiento positivo, la oscilación de la aguja indica una avería en el cabezal de la bomba y habrá que sustituirlo.

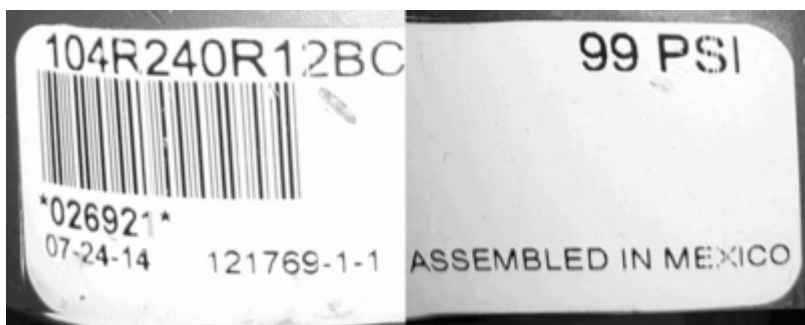
Etiqueta de la bomba a sustituir. Esta bomba se instaló en el otoño de 2014 en sustitución de la bomba original de 2006 que había estado en funcionamiento desde mediados de 2007 (6-7 anys). La bomba actual ha estado en funcionamiento unos 5 1/2 años.

Hay que solicitar un presupuesto para la reparación de una bomba Procon PD Series 4 de un baño refrigerador Neslab Merlin M75 a:

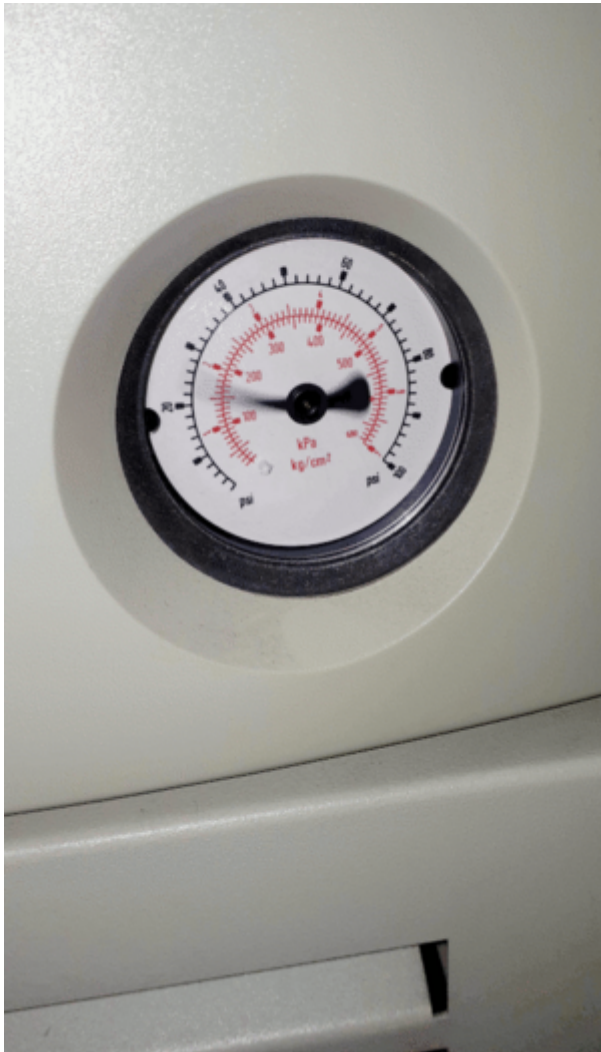
En la fotografía del indicador de presión se intuye la oscilación rápida de la aguja. La oscilación se ve más claramente en el vídeo siguiente.

En el vídeo se observa la oscilación rápida la aguja del indicador de presión.

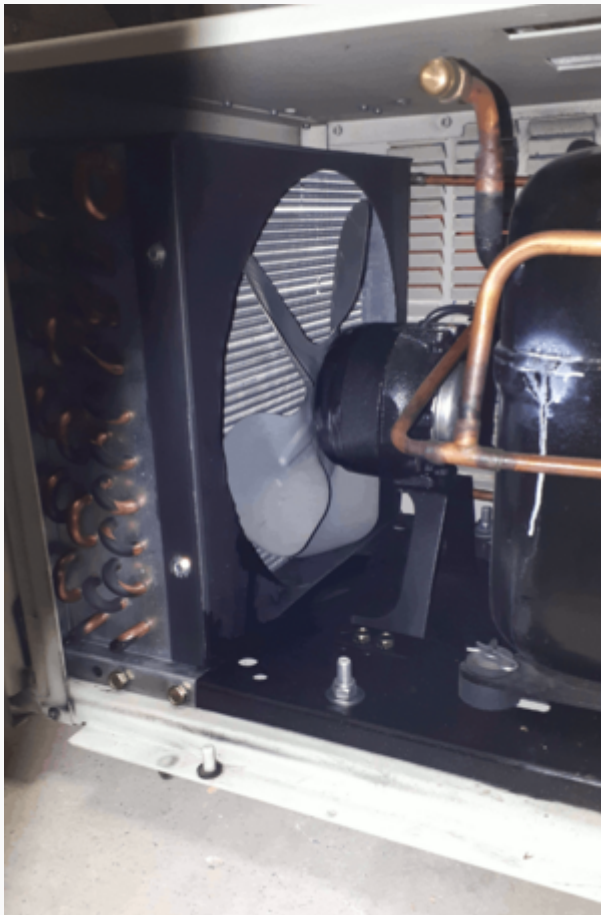
Vista lateral del baño refrigerador. Tendríamos que consultar la posibilidad de sustituir el ventilador por uno nuevo ya que el actual es el original y lleva en funcionamiento des de 2007.

Consultar la posibilidad de sustituir también el ventilador interno porque es el original (más de 12 años en funcionamiento). No tenemos ningún número de referencia o de catálogo del ventilador
